Bericht

**Ressourceneffizienz durch Ausschussminimierung
mittels effizienten Betriebs von Trocknungs- und Brennanlagen
zur Keramikherstellung
- Anonymisierte Berichtsversion -**

**Forschungsinstitut für Anorganische Werkstoffe
- Glas/Keramik - GmbH
Heinrich-Meister-Straße 2
56203 Höhr-Grenzhausen**

3. November 2014

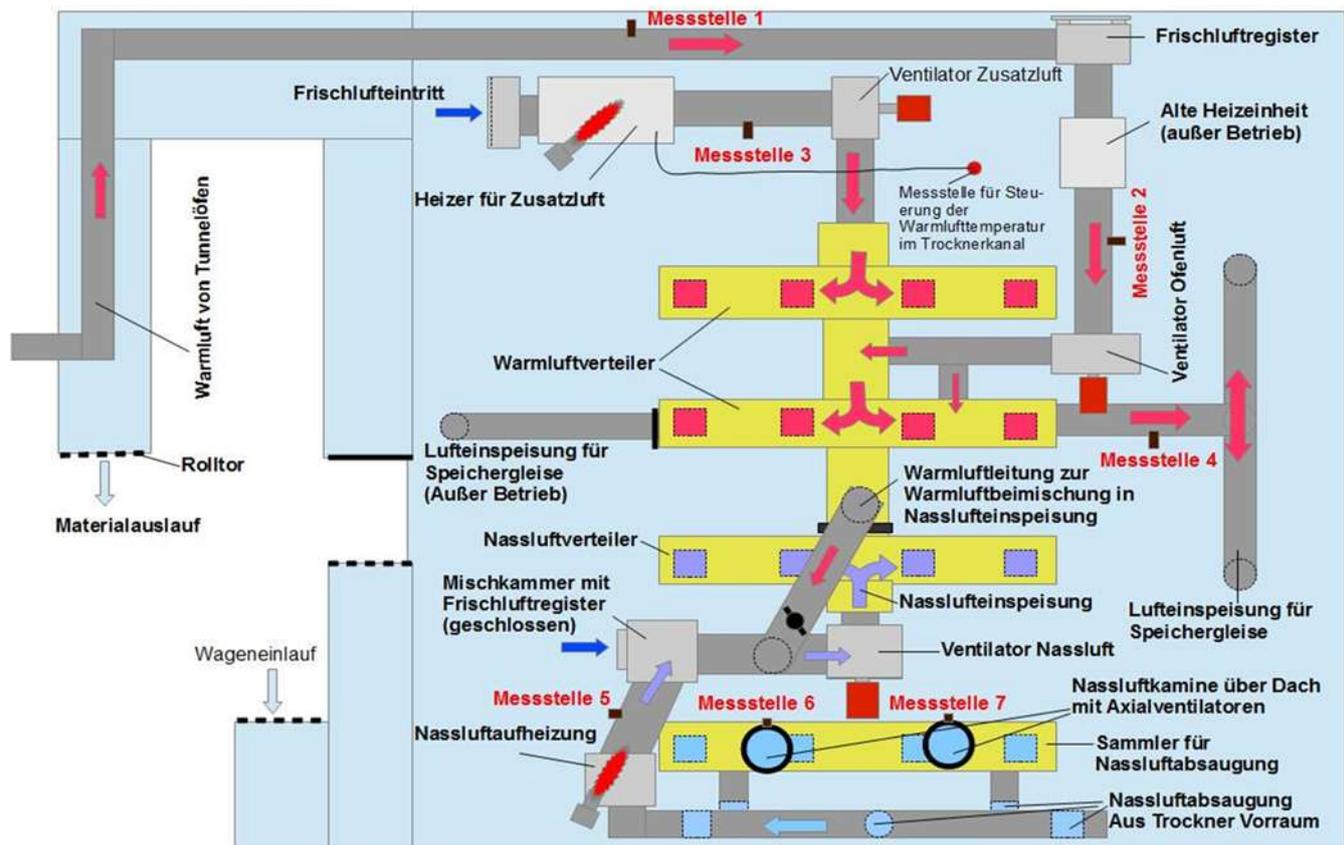
Bild 1: Schematische Darstellung des 4-zügigen Kanaltrockners: Luftzu- und -abführung, von oben betrachtet.

In Bild 1 und Bild 2 ist der Aufbau des Trockners schematisch dargestellt. Die Produkte fahren in den Bildern von unten nach oben. Rechts und links der 4 Durchlaufzüge befinden sich Speichergleise (vor und nach Trocknung; im Bild 1 nicht dargestellt). Bild 1 zeigt die Abwärmезufuhr, sowie die Nassluftzu- und Abführung. Bild 2 zeigt das Warenlaufschema einschließlich der Speichergleise und der Ventilation in jedem der 4 Züge.

Heißluftseitig wird der Trockner mit Abwärme aus der Sammelleitung von den Öfen gespeist, und bei Bedarf zusätzlich mit einem Gasbrenner beheizte Zusatzluft mit Hilfe eines Zusatzluft-Ventilators zugeführt (Heißluftsystem: im Bild rote Symbole, gelber Hintergrund). Eine weitere ältere Heizeinrichtung in der HL-Leitung von den Öfen (in Bild 1: Kasten oben rechts mit Gasbrenner) ist stillgelegt.

lich erhöht werden konnte. Der FL-Zutritt wurde dann über spaltweises Öffnen der Platte geregelt. Das FL-Register in der NL-Zuführung (Bild 1 unten links) wurde kurzzeitig in Betrieb genommen, als ab Februar 2014 wieder mit drei statt ursprünglich zwei Tunnelöfen produziert wurde, weil ein zu starker Temperaturanstieg im Eingangsbereich der Trocknungskanäle aufgrund des hohen Energieeintrags am Wochenende ohne Materialzufluss eingetreten war. Das Problem wurde eine Woche später durch Wärmeablass über den Raumheizungswärmetauscher aus der SL gelöst.

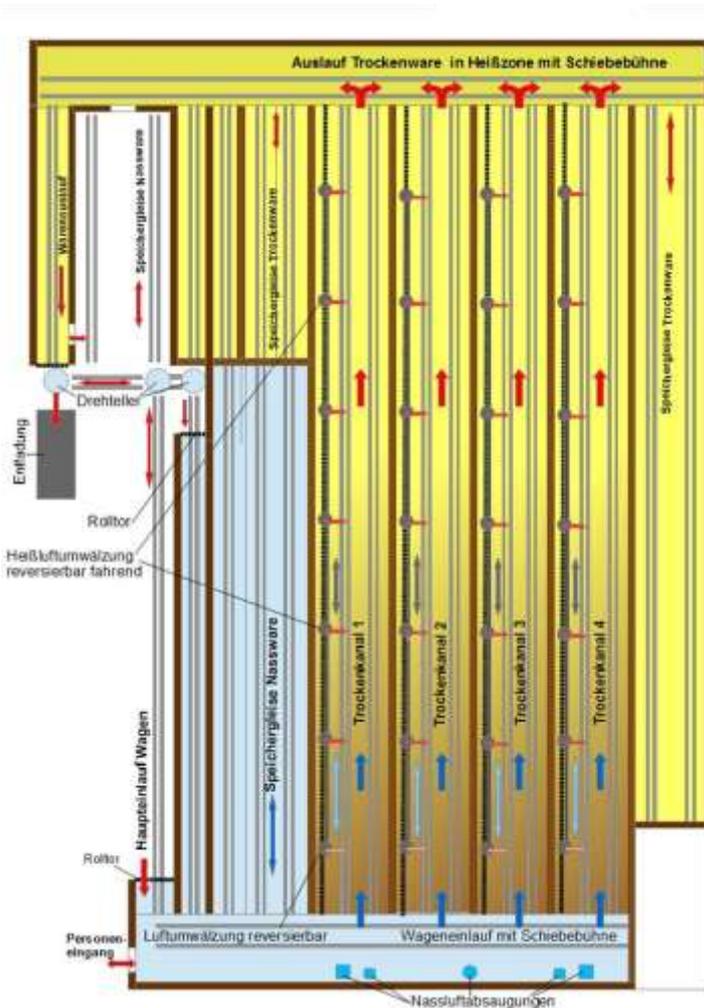
Bild 2: Innenraum des Trockners (Warenlaufschema incl. Speichergleisen).

Er ist nassluftseitig beheizt (Nassluftsystem: im Bild 2 blaue Symbole, blauer und brauner Hintergrund). Die Abluft wird über das Nassluft-Verteilersystem in die Trockenkanäle zurückgeführt; Überschuss wird mit zwei Axialventilatoren über zwei Kamine abgeführt.

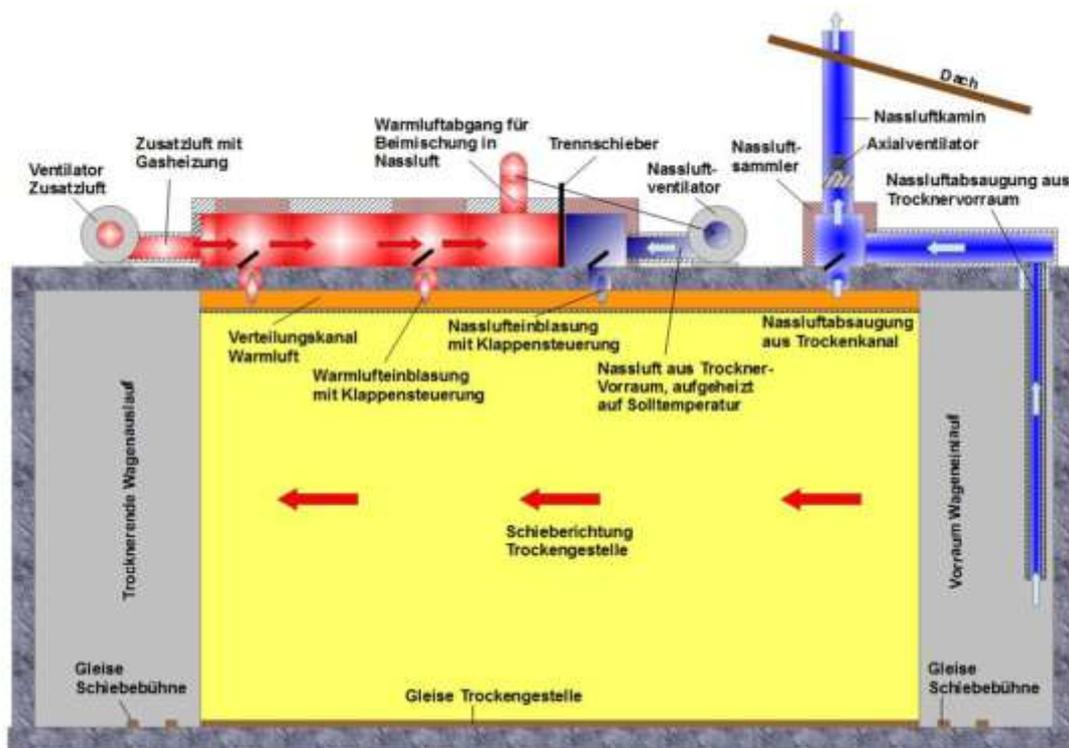
Bild 3: Längsschnittansicht Trockner (Luftversorgung)

In Bild 3 ist die Seitenansicht des Trockners im Schnitt zu sehen. Die Trockenkanäle sind beidseitig offen, die Zuführung der Trocknungsluft erfolgt über Deckeneinspeisung. Im Bild links (rot) ist die HL-Einspeisung der Zusatzheizung zu sehen. In der Mitte der Eintrag der nachgeheizten Nassluft, rechts das Nassluftabzugssystem. Aufgrund der offenen Bauweise und Steuerung des Trocknungsverlaufs über den Materialfluss (je mehr Ware, umso kürzere Durchlaufzeiten) ist ein programmgemäßer Trocknungsablauf nicht möglich.

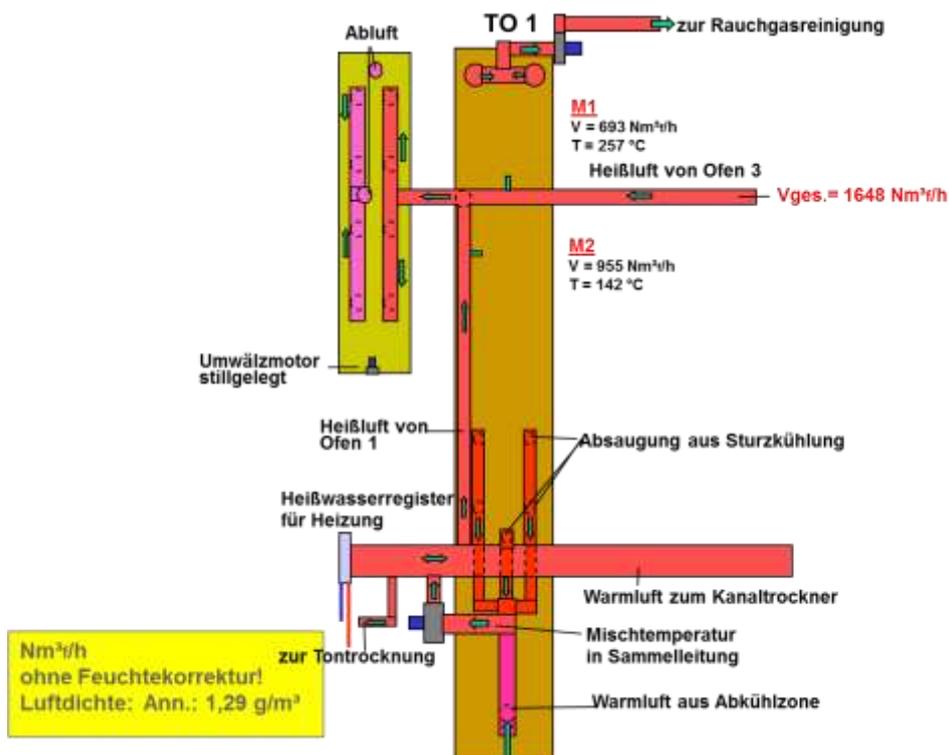
Bild 4: Vorwärmer mit Anschluss an die Sammelleitung der drei Tunnelöfen
 (im Bild dargestellt: Absaugung der Abwärme aus Tunnelöfen 1)

Der Vorwärmer (nachfolgend kurz „VW“) wird ausschließlich mit Abwärme aus den Tunnelöfen gespeist. Die thermische Nassluftabsaugung am Produkteingang des VW ist abgeschaltet (Ventilator ausgeschaltet und kein Kaminabzug; dieser ist mit einer Klappe verschlossen). Auch die Luftumwälzung im VW ist wegen Lagerschäden durch Übertemperatur abgeschaltet. Der Austritt von NL findet durch Überdruck im VW an den Schiebetüren (Ein- und Ausgang) statt. Der durch den verschlossenen Kamin entstehende Staudruck in der VW-Kammer ist sinnvoll, da hierdurch eine Verteilung der Abwärme im Besatz auch ohne weitere Umwälzvorrichtung möglich ist. Allerdings ist die Energieausnutzung hier durch fehlende Konvektion nicht optimal. Die Temperaturen im Vorwärmer liegen deutlich über 200°C.

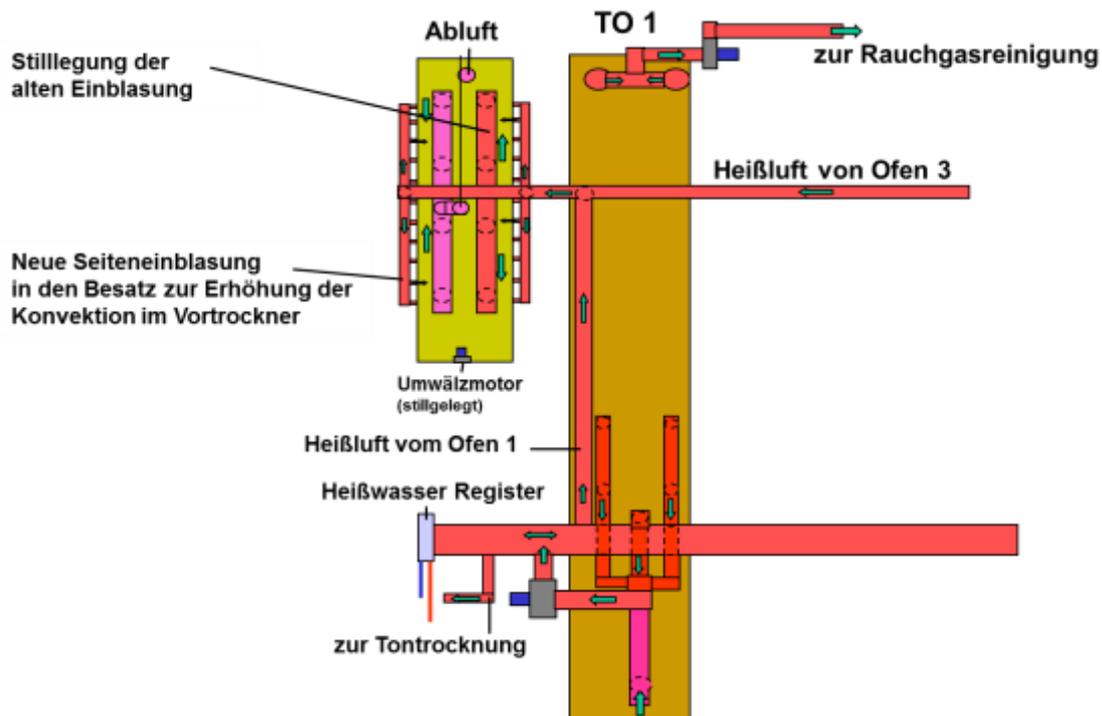
Bild 5: Vorwärmer mit Anschluss an die Sammelleitung (wie Bild 4);

Darstellung möglicher Maßnahmen zur Effizienzsteigerung des VW

Es wäre sinnvoll und vergleichsweise kostengünstig, wenn der HL-Eintritt in den VW über eine versetzte Wandeinspeisung mit der heutigen Überdruck-Fahrweise erfolgen könnte, um eine turbulente Atmosphäre im VW-Innenraum zu erzeugen (vgl. Bild 5).

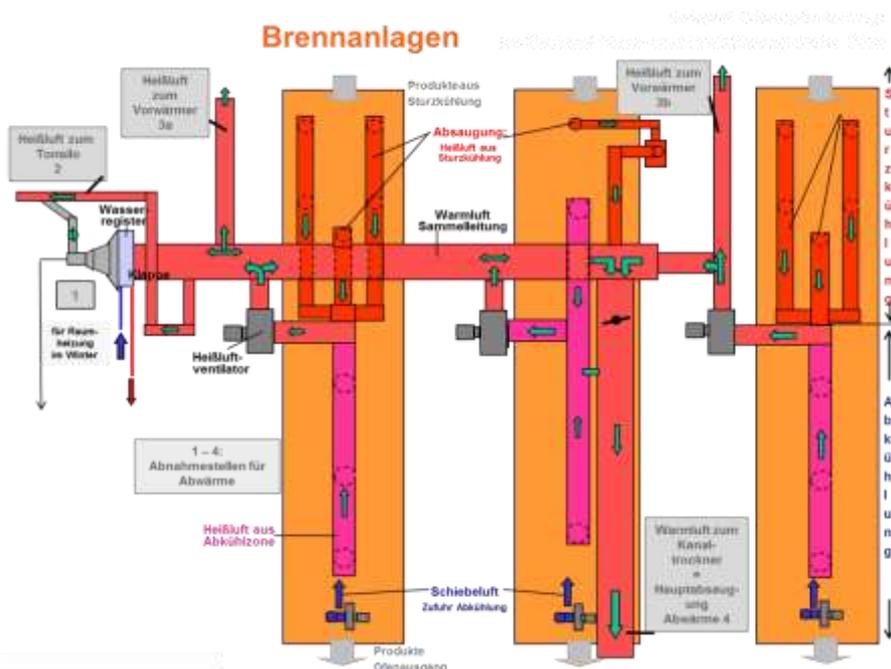
Bild 6: gekoppeltes Gesamtsystem der Nutzung von Abwärme aus Sturz- und Endkühlung der drei Tunnelöfen und ihre verschiedenen Verbraucher

Bei dem vorliegenden System sind die drei Tunnelöfen (kurz „TÖ“), der Vorwärmer, der Trockner, die Raumheizung, die Beheizung des Tonsilo und die Heizung der Zusatzluft (ZL) für den Trockner in einem System miteinander gekoppelt. Sämtliche HL-Verbraucher beeinflussen das Gesamtsystem und damit den Ofendruck in unregelmäßigem Zustand. Die Verbindung aller Verbraucher mit Ausnahme der Zusatzbeheizung für den Trockner erfolgt über die HL-Sammelleitung. Die Zusatzheizung für den Trockner speist in das Verteilersystem des Trockners ein und nimmt damit indirekt über Veränderung des Druckniveaus im Trockner ebenfalls Einfluss auf die HL-Menge in der SL. In die SL speisen alle drei TÖ die Abwärme aus der Sturz- und Endkühlung mit je einem Ventilator ein. Die abgehenden Verbraucher werden durch Überdruck im Sammelsystem gespeist.

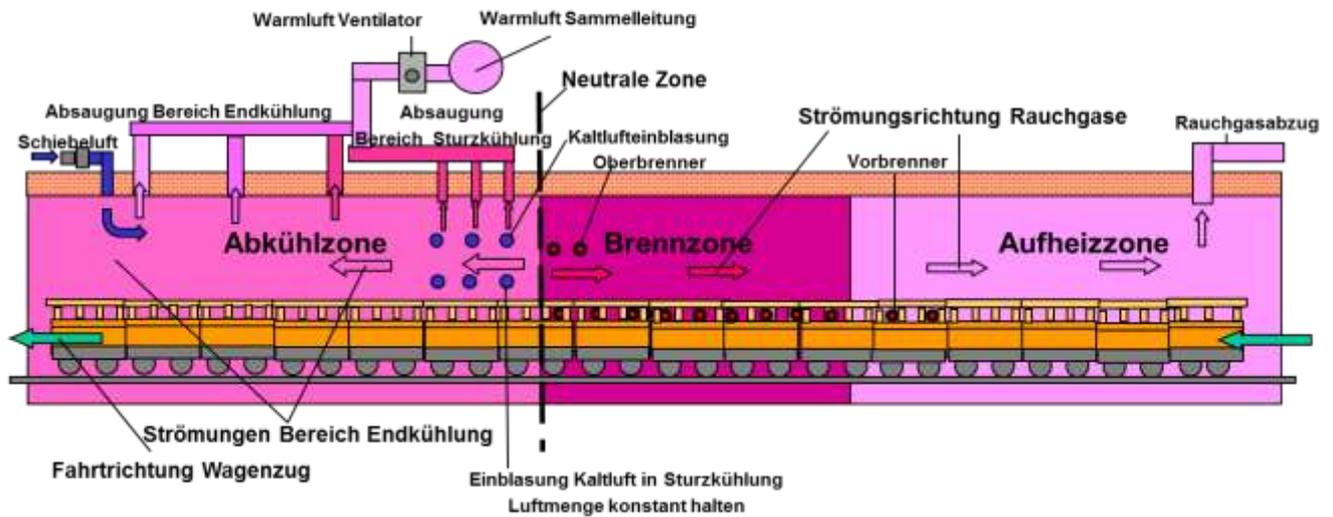
Bild 7: Darstellung der Rauchgas- und Abwärmeführung in einem kontinuierlich betriebenen Tunnelofen im Gegenstromverfahren

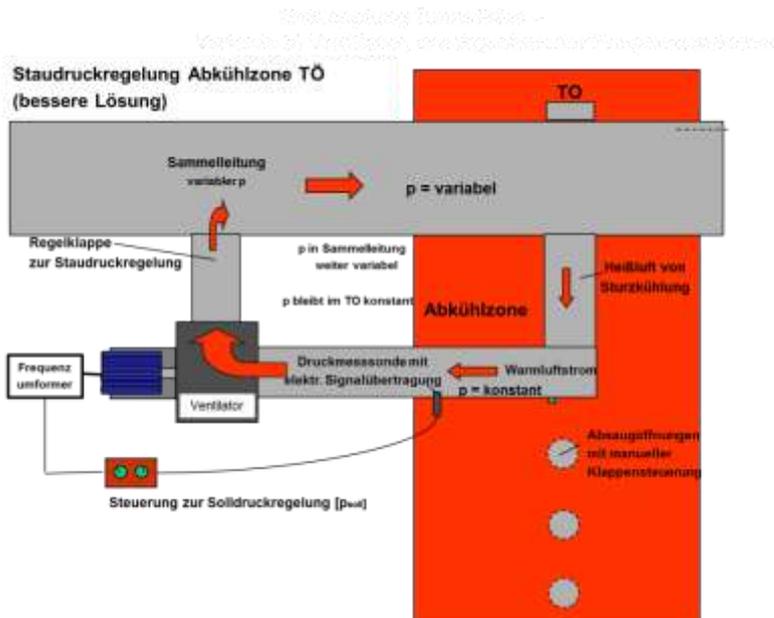
Bild 8: realisierte Variante zur druckgesteuerten Regelung von Ofen 1 über einen Frequenzumformer für den Abwärme-Ventilator.

Nachdem verschiedene Möglichkeiten in Betracht gezogen worden waren (unter anderem eine automatisierte Druckregelung über eine Klappe), wurde die in Bild 8 darge-

stellte Variante mittels Frequenzumformer (nachfolgend kurz „FU“) am Ventilator realisiert.

Über eine Druckmessstelle vor dem HL-Ventilator des TO 1, die über einen Regler und einen FU die Drehzahl des HL-Ventilators variabel macht, wird eine geregelte Absaugmenge gewährleistet. Mithilfe dieses Reglers kann vor dem Ventilator ein Solldruck im Ofen definiert werden, der über den zugeschalteten FU und Drehzahlanpassung des Ventilators jede gewünschte Absaugmenge im Rahmen der Ventilatorleistung ermöglicht. Dadurch ergeben sich mehrere Vorteile, die den Ofen unabhängig machen von verschiedenen im Produktionsprozess möglichen Veränderungen im Gesamtsystem, wie z. B. die Zuschaltung des Raumheizungs-Registers, das Öffnen des FL-Registers am Trockner, das Zu- und Abschalten der Zusatzheizung am Trockner, Änderungen der Wärmemengen zum VW und zum Tonsilo sowie Änderungen im Besatzschema.

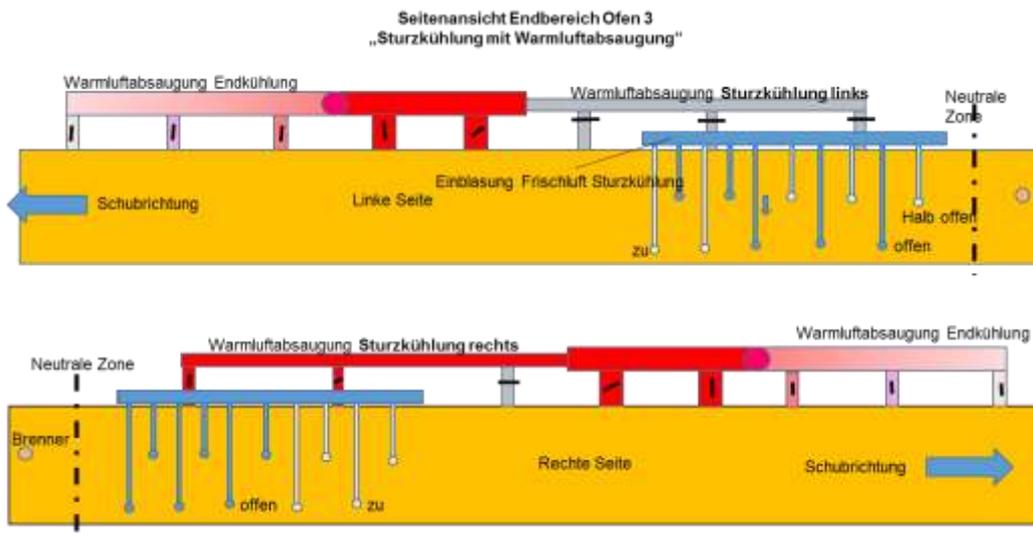
Bild 9: Seitenansicht Ofen 3. Oben: linke Seite (in Schubrichtung), unten: rechte Seite.

Dieses lässt darauf schließen, dass die laut Klappenstellung offenen seitlichen Einblasöffnungen in den Ofen größtenteils verstopft sein müssen (vgl. Bild 9, blau dargestellte Luftzuführungen).

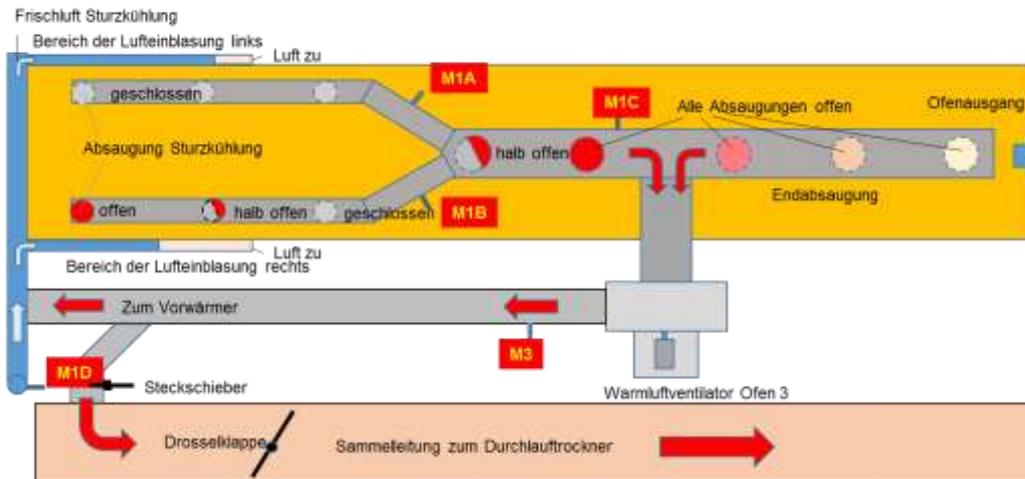
**Draufsicht Endbereich Ofen 3
 „Warmluftsystem mit Wärmeverbund zur Sammelleitung“**

Bild 10: Draufsicht Endbereich Ofen 3

Ofen 3 besitzt ebenso wie Ofen 1 und 2 eine Sturzkühlung hinter der Brennzone mit 10 Einblas-Öffnungen pro Ofenseite. Zur Absaugung der eingeblasenen FL dienen zwei U-förmig angeordnete Absaugrohre auf der Ofendecke mit jeweils 3 Absaugöffnungen pro Rohr (vgl. Bild 10 oben links, „Absaugung Sturzkühlung“). Beide Rohre werden in einem Sammelrohr zusammengeführt, in dem zwei Absaugöffnungen für HL hinter der Sturzkühlung, und drei Absaugöffnungen Richtung Ofenende aus dem Bereich der Endkühlung angeordnet sind (vgl. Bild 10 oben rechts, „Endabsaugung“). Diese gemeinsamen Luftströme werden von einem HL-Ventilator abgesaugt und auf der Druckseite zum VW und über einen Abzweig mit Steckschieber der SL zum Trockner zugeführt (vgl. Bild 10 unten links).

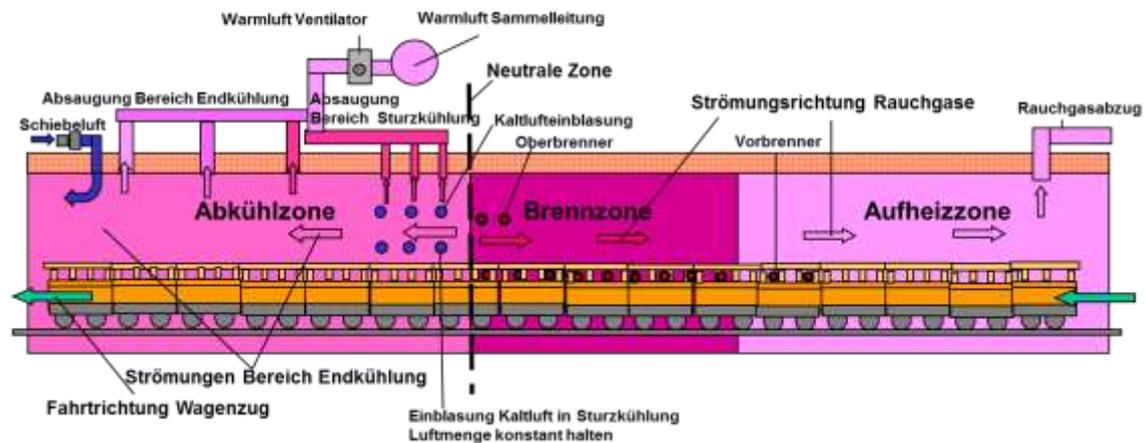
Bild 11: Ist-Situation Schiebeluft an Ofen 3 (Schiebeluft, links im Bild, wird am Ofenausgang ausgeblasen, statt in Richtung Brennzone zum Kühlen der Produkte gesaugt zu werden).

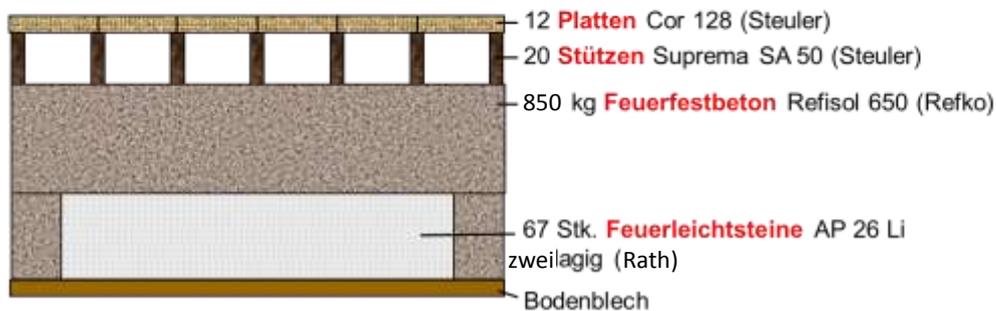
Ofenwagenaufbau alt

Bild 12 a: Aufbau Ofenwagen, alte Bauweise

Im Rahmen des Vorhabens wurde der Wagenaufbau geändert, indem die Stärke der Deckschicht aus Beton von 180 auf 80 mm reduziert wurde. Eine zusätzlichen Lage von Feuerleichtstein (kurz „FLS“) und eine 40 mm starke Calcium-Silikatplatte wurden ebenfalls eingebaut. Das Betongewicht wurde damit von ca. 840 auf 490 um 350 kg reduziert. Diese Modernisierung der Ofenwagen erfolgt seit Projektbeginn kontinuierlich bei jedem erforderlichen Wagenneuaufbau. Im Vorhaben wurden Abdeckungen des Wagenplateaus mit einer dichten Fasermatte Typ AISil Flex 1430 in Stärken von 25 und 40 mm aufgebracht, jeweils auf einem Versuchswagen alter und einem neuer Bauweise.

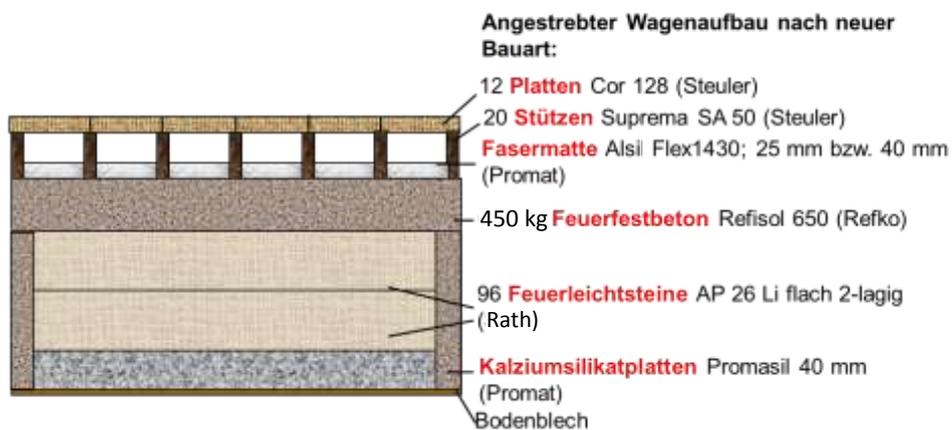
Ofenwagenaufbau neu

Bild 12 b: Aufbau Ofenwagen, neue Bauweise, mit Faserabdeckung

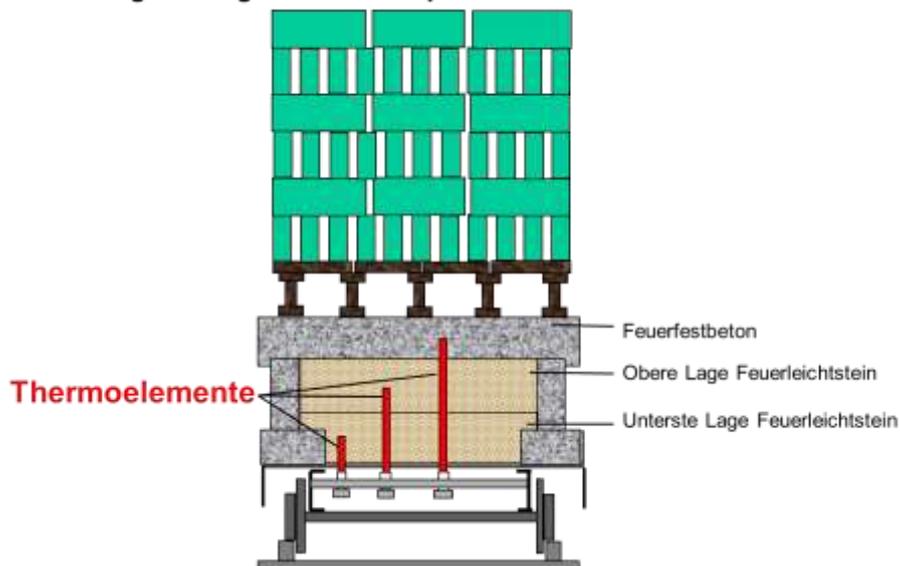
Anordnung Thermolemente (Flächenverteilung)

Bild 12 c: Aufbau eines Ofenwagens mit Besatz, Anordnung der Thermolemente für die Messung der aufgenommenen Wärmemenge im Wagenaufbau (Kilntracker-Fahrten).

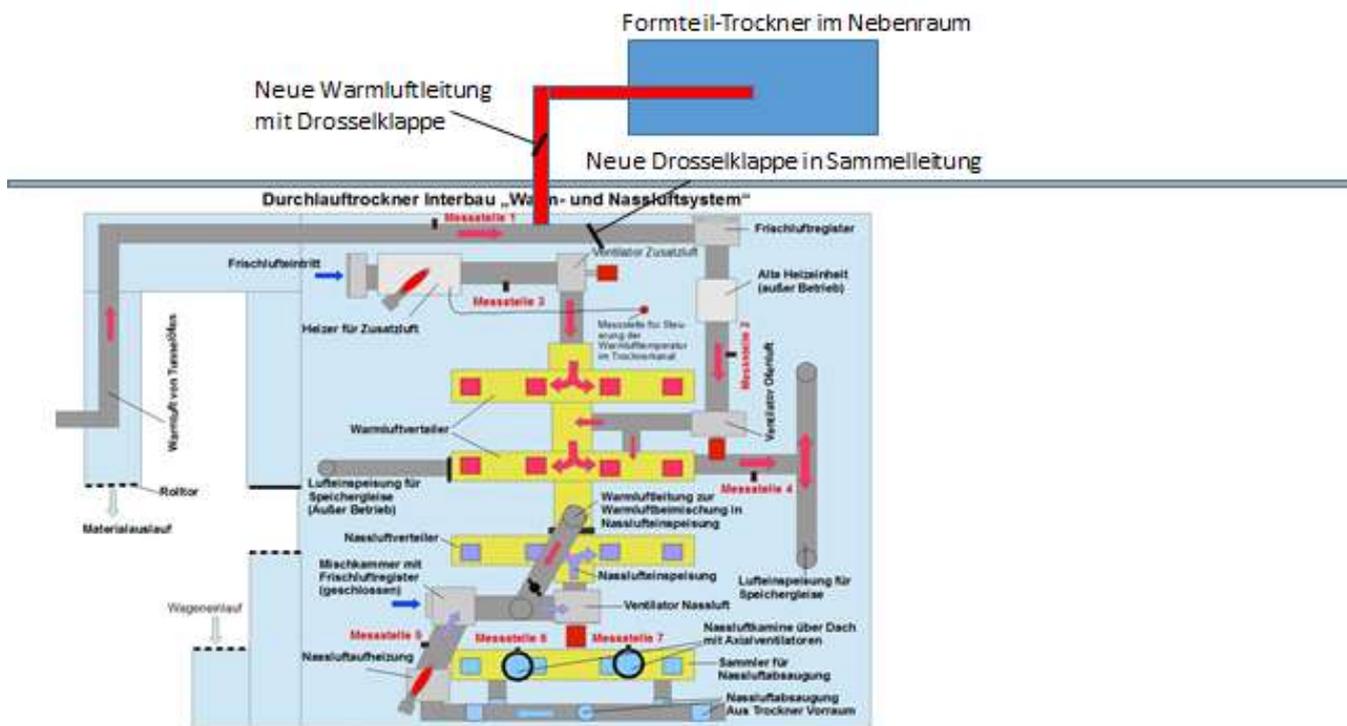
Bild 13: Kopplung der vorhandenen HL-SL zum zusätzlichen Trockner im Nebenraum (Trocknersituation)

Durch den Einbau einer Drosselklappe in der Sammelleitung direkt auf dem Trockner wird es möglich, die Zone mit Überdruck bis hin zum Trockner zu verlagern. Damit kann von dort mit einer kurzen Anschlussleitung der im Nebenraum befindliche Formteil-Trockner an der Sammelleitung angeschlossen werden. Dazu wird die zwischen den Öfen 2 und 3 befindliche Klappe in der Sammelleitung komplett geöffnet. Die zukünftige Regelung des Systemdruckes erfolgt dann über die neue Klappe am Kanaltrockner. Am Wochenende kann die Klappe in der neuen Heißluftleitung zum Formteil-Trockner im Nebenraum geöffnet und die neue über dem Trockner installierte Klappe in der Sammelleitung so weit teilgeschlossen werden, dass der Systemdruck weiter auf Sollwert steht. Die Überschusswärme kann an den Wochenenden so teilweise genutzt werden. Diese Maßnahme wird notwendig, sobald im Trockner zukünftig einmal Türen eingebaut werden sollten.

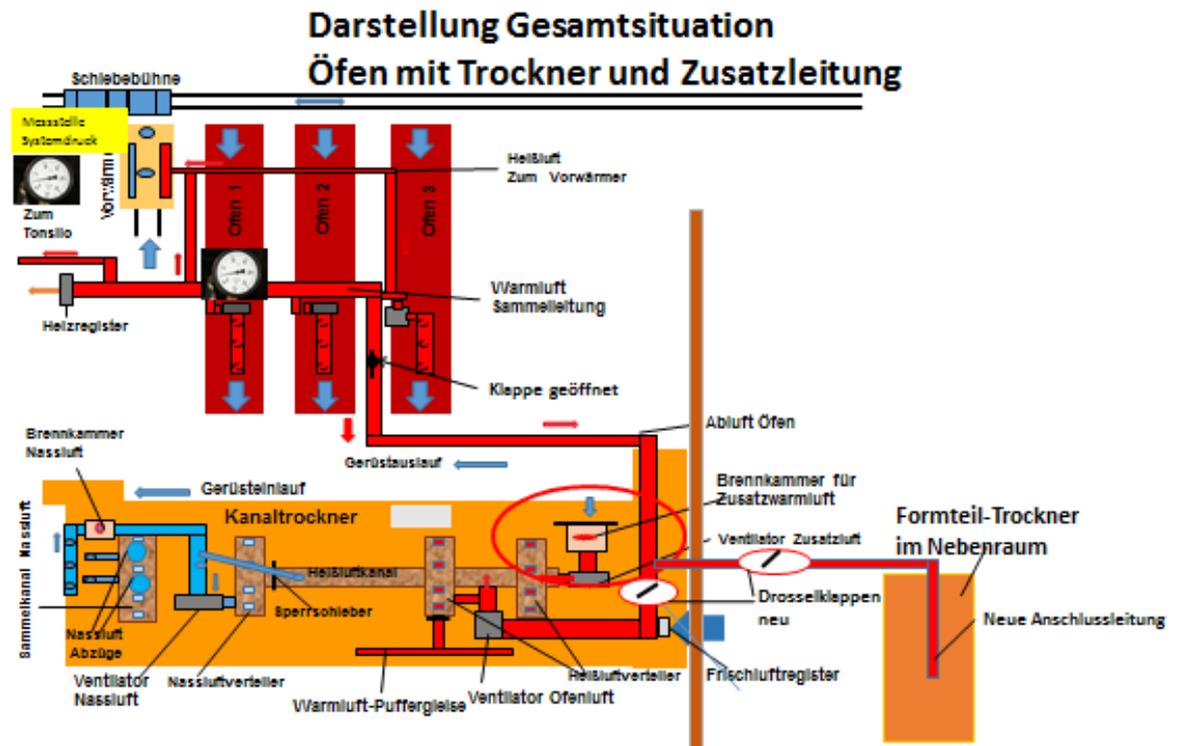
Bild 14: Kopplung der vorhandenen HL-SL zum zusätzlichen Trockner im Nebenraum (Gesamtsituation)
